## HULL CONDITION SURVEY REPORT

RIF. SY BALTIC 66 "MARIE CLAIRE"

Nome: "MARIE CLAIRE"

Data: 14 settembre 2021  
Luogo: Marina di Rimini (RN)  
Perizia a cura di: Ispettore Ing. Matteo Dighero  
Revisione a cura di: Perito Danilo Frulla

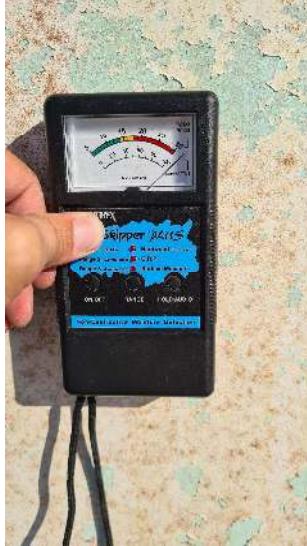
2	Timone (il manufatto è in carbonio pertanto il rilievo non ha significato)

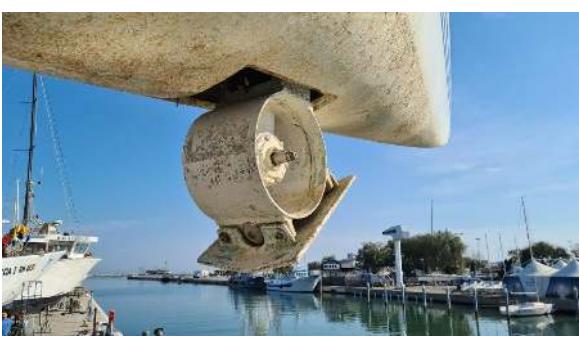
25	Elica trasversale di prora priva delle eliche: si riferisce che l'imbarcazione sia arrivata al cantiere già così

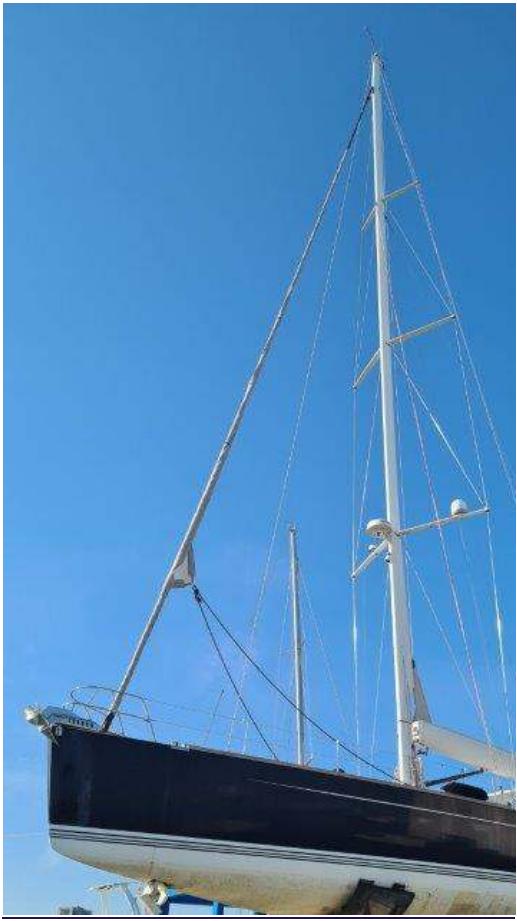
26	Il genoa è privo di protezione UV, se ne consiglia lo smontaggio ed il ricovero al coperto
