## HULL CONDITION SURVEY REPORT

RIF. SY BALTIC 66 "MARIE CLAIRE"

Nome: "MARIE CLAIRE"

Data: 14 settembre 2021  
Luogo: Marina di Rimini (RN)  
Perizia a cura di: Ispettore Ing. Matteo Dighero  
Revisione a cura di: Perito Danilo Frulla

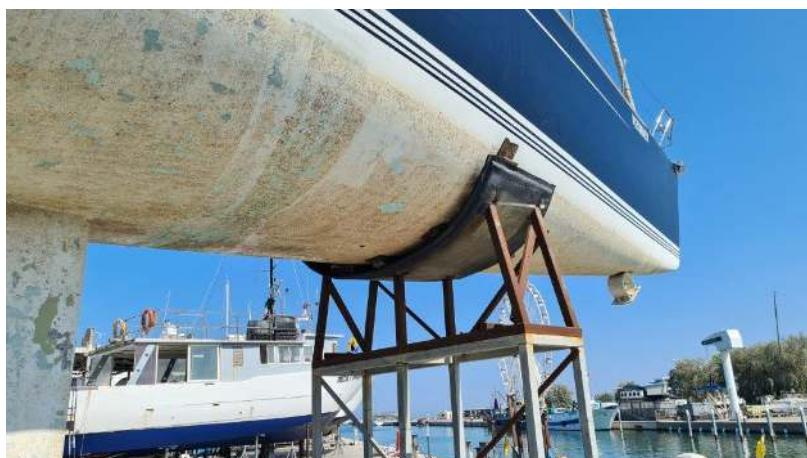
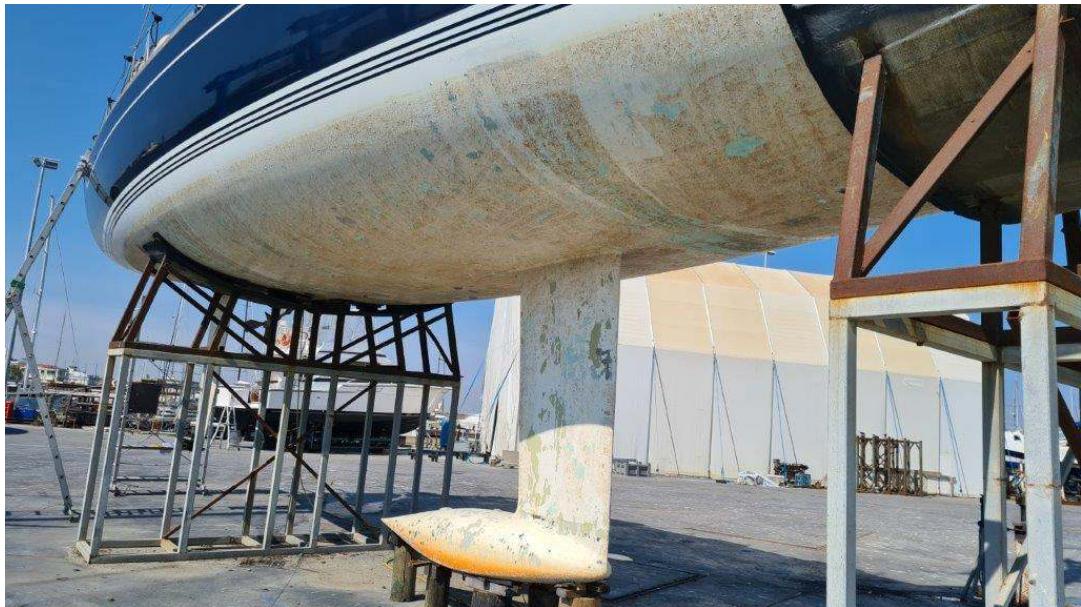
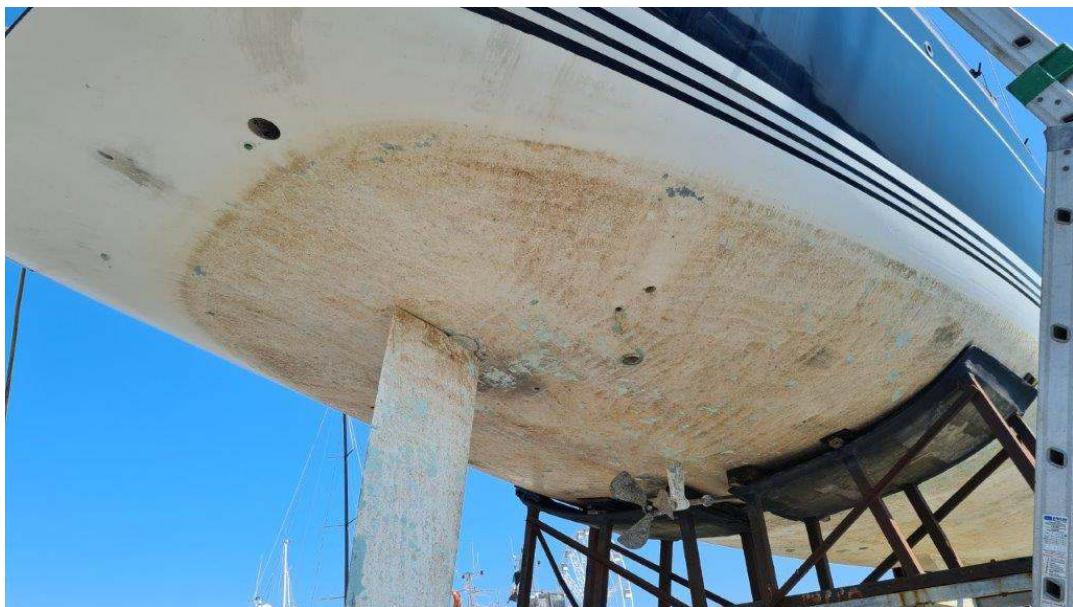
1 CARENA \ OPERA VIVA	B	S	I	N.A.
Condizioni generali esterne	X			
Condizioni dell'antivegetativa			X	
Esito dell'esame visivo per individuare bolle	X			
Esito dell'esame visivo per individuare colpi o crepe	X			
Esito dell'esame misura spessore per verificare degenerazioni da delaminazioni				X
Pulizia griglie prese a mare motori		X		
Pulizia griglie prese a mare utenze		X		
Stato (corrosione galvanica) prese a mare motore	X			
Stato (corrosione galvanica) prese a mare utenze	X			
Hull sound check	X			
Esito dell'esame misura umidità con igrometro	X			
Luci subacquee				X
Condizioni zinchi scafo			X

Chiglia ..... BULBO

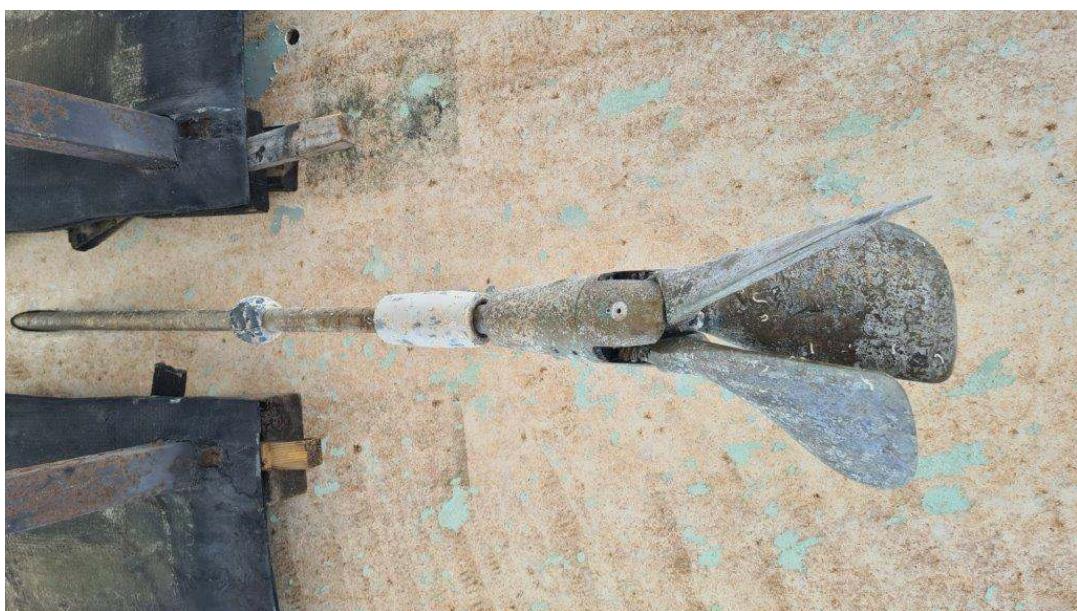
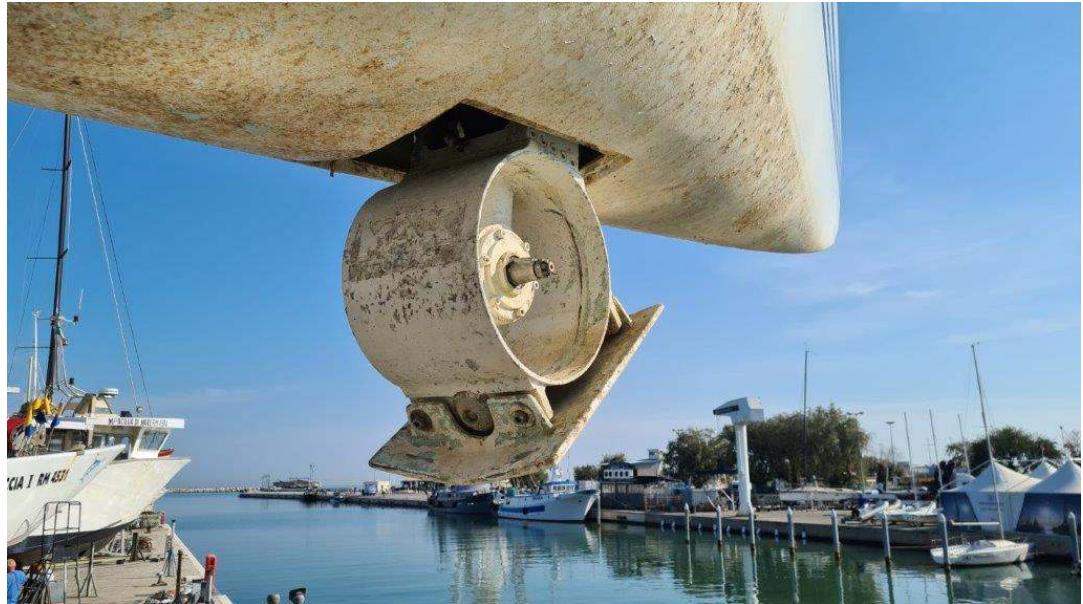
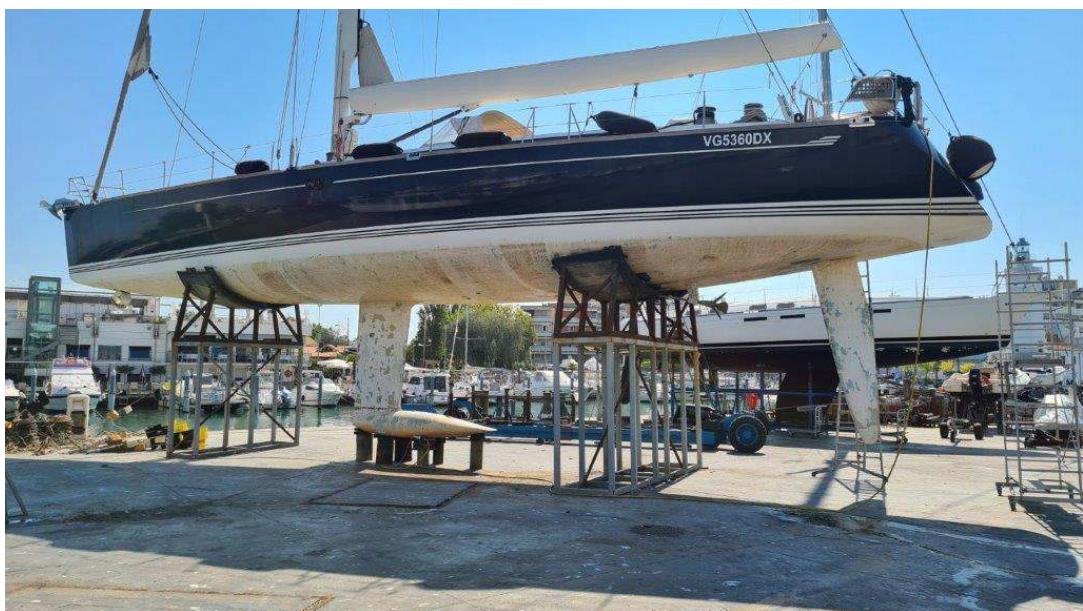
Condizioni pulizia elica		X	
Eventuale corrosione galvanica elica	X		
Condizioni pulizia Asse		X	
Eventuale corrosione galvanica assi	X		
Condizioni raccordi tubi olio idraulico e cavi			X
Condizioni impianto timoneria	X		
Condizioni elica manovra prua solo parte esterna	X		
Condizioni elica manovra poppa per quanto visibile			X
Condizioni boccola passascafo	X		
Condizioni boccola supporto asse	X		
Condizioni Supporto asse	X		
Condizioni zinchi impianto propulsione e governo		X

Tipo elica.....3 pale abbattibili

Tipo Pala Timone.....Sospeso

Tipo Trasmissione.....Linea asse

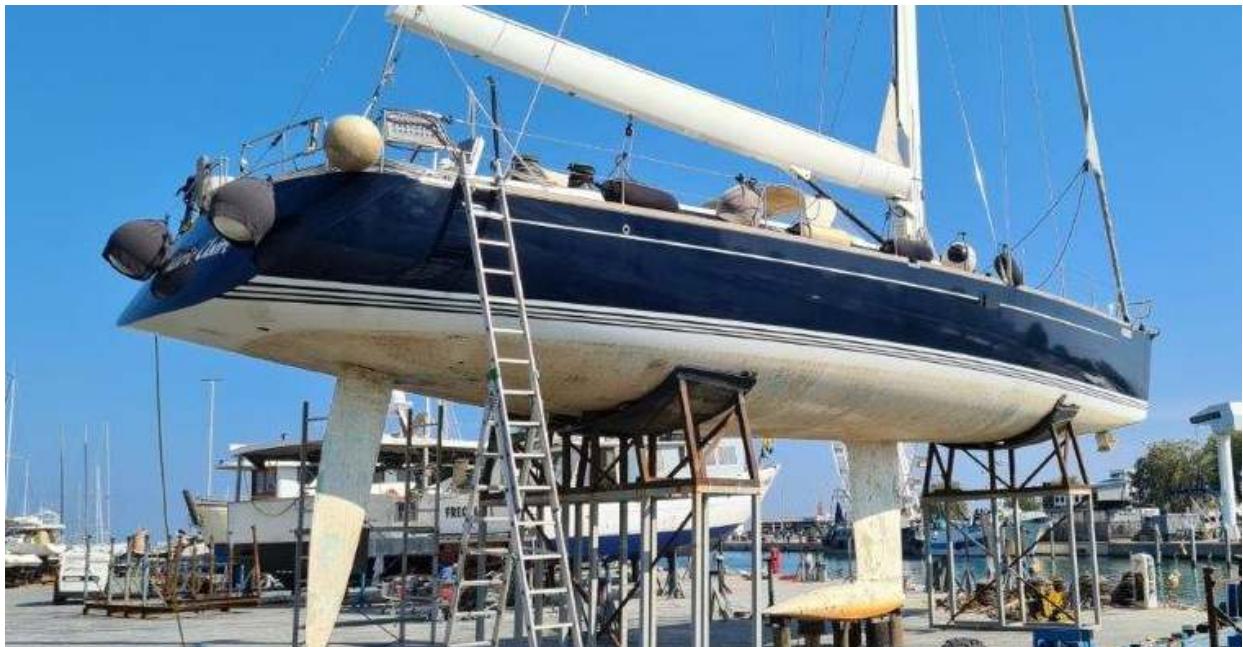
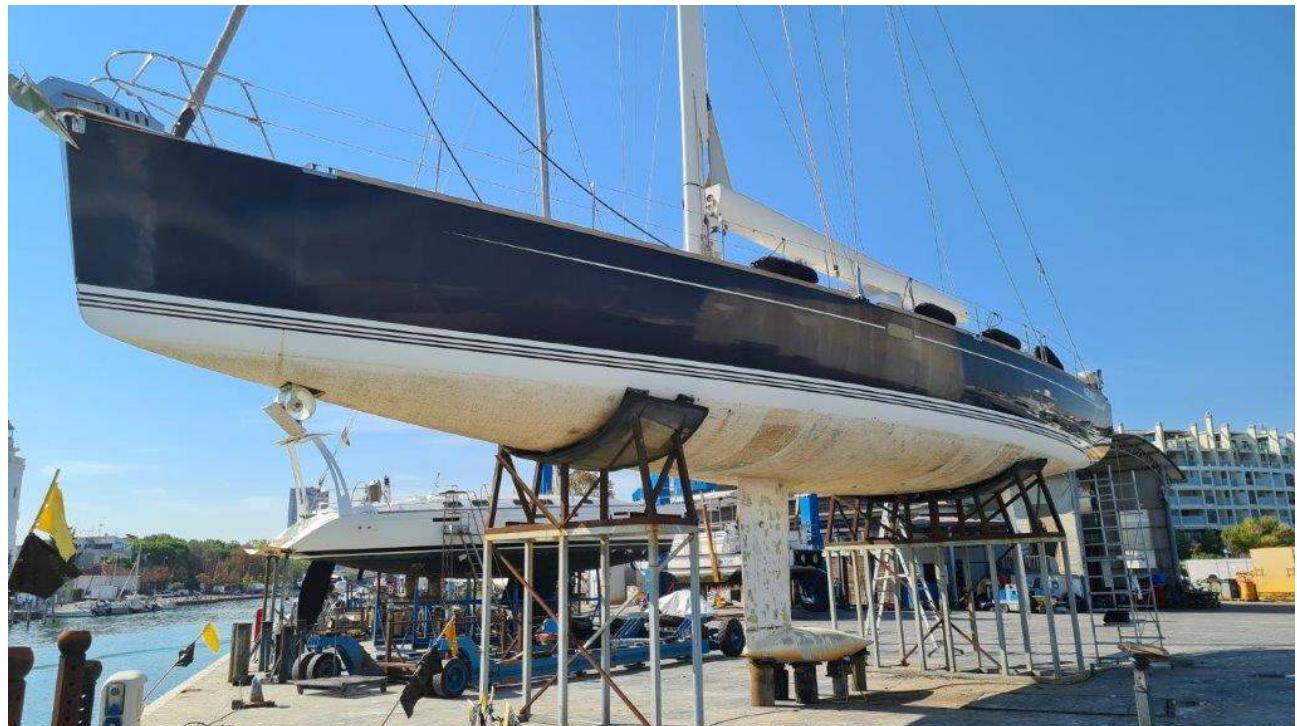
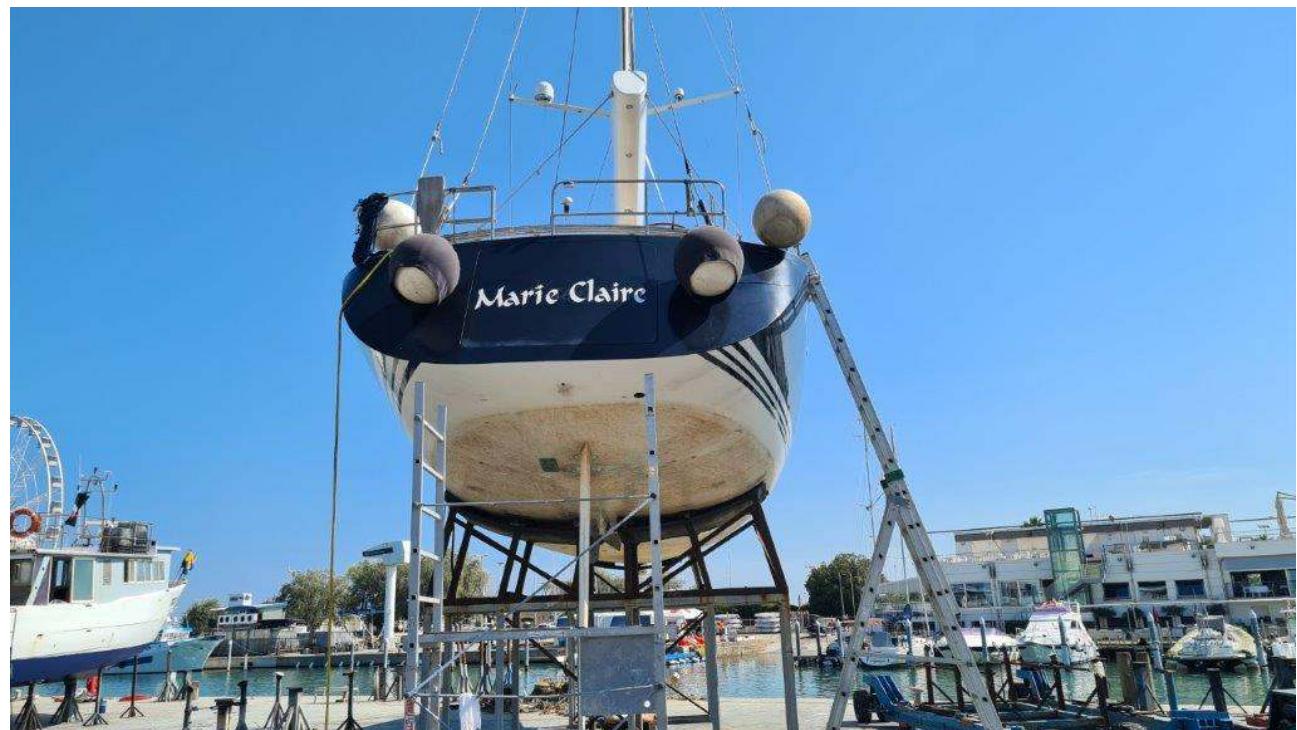
Condizioni generali esterne		X		
Condizioni delle parti vernicate (fasce o quant'altro)	X			
Condizione degli scarichi a mare	X			
Esito dell'esame misura umidità con igrometro	X			
Condizioni della plancetta di poppa		X		
Condizioni teak plancetta di poppa	X			
Condizioni degli oblò fissi a murata	X			
Condizioni e fissaggio bottazzo				X

Materiale di costruzione.....P.R.F.V.  
Tipo Fascia di bellezza.....VERNICIATA
